BL compact Feldbus Station für PROFIBUS-DP

4 analoge Eingänge für Pt and Ni Sensoren

BLCDP-4M12LT-2AI-PT-2AI-PT

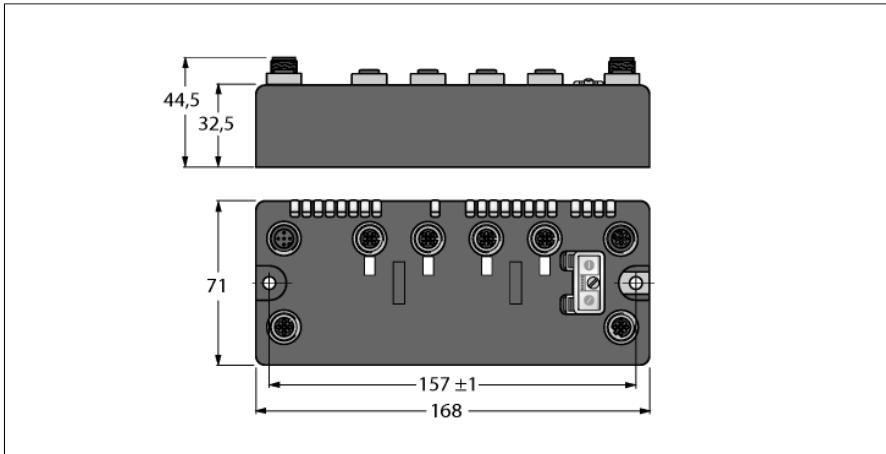
- On-Machine™ kompakte Feldbus I/O Blocks
- PROFIBUS-DP Slave
- 9.6 kBit/s...12 MBit/s
- Zwei 5-polige, invers kodierte M12-Steckverbinder zum Feldbusanschluss
- 2 Drehcodierschalter für Teilnehmer-Adresse
- IP69K
- M12 I/O Steckplätze
- LEDs zur Anzeige von Status und Diagnose
- Elektronik über Optokoppler galvanisch von der Feldebene getrennt
- 4 analoge Eingänge für RTDs
- Pt100, Pt200, Pt500, Pt1000, Ni100, Ni1000, 0...100Ω, 0...200Ω, 0...400Ω, or 0...1000Ω (kanalweise umschaltbar)
