DSA 230 LA: Überspannungs-Schutzgerät für Kabelkanäle und Geräteeinbaudosen

**Zweipoliger Überspannungsschutz für 230 V-Endgeräte**

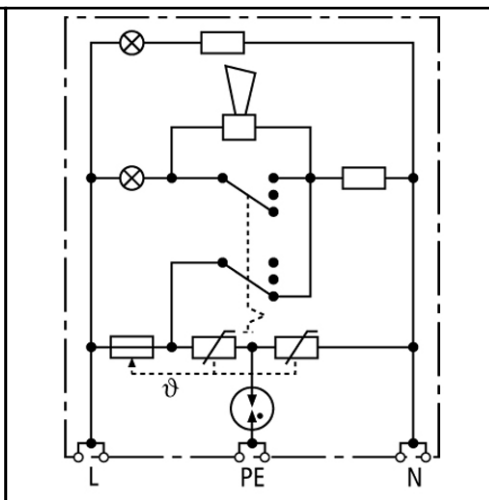
Prinzipschaltbild DSA 230 LA

**Erhöhte Sicherheit durch verwechslungssichere Y-Schutzbeschaltung**
